## **Durabilidad de los perfiles de acero galvanizado en viviendas.**

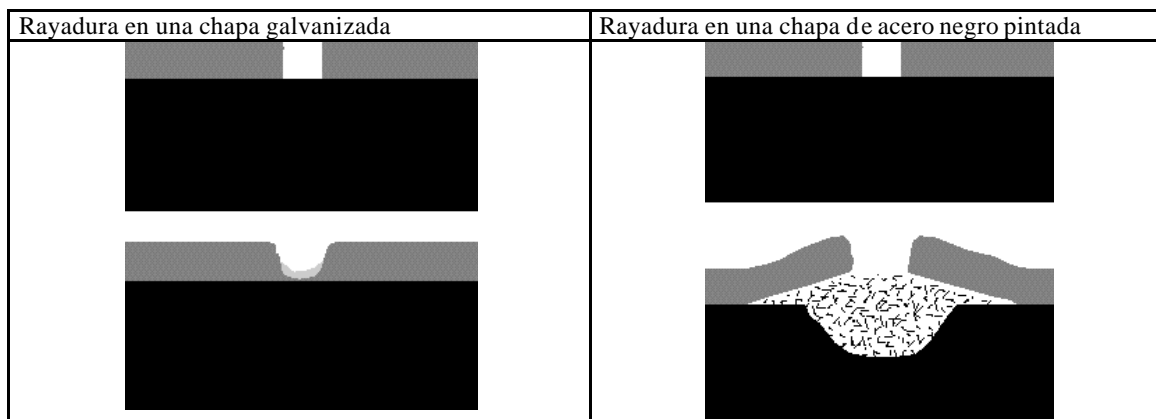
El efecto de protección galvánica de sacrificio del zinc, hace que mientras éste exista, no se produzca corrosión del acero expuesto. Este fenómeno de protección de borde depende del espesor del zinc del recubrimiento (mayor espesor = mayor protección), del espesor de la chapa de acero (menor espesor = mayor protección). La siguiente figura muestra cómo se comporta el galvanizado ante una fisura o rayadura que llega hasta el acero base, en comparación de un recubrimiento de pintura simple sobre la chapa base.

En el caso del galvanizado, aún cuando ha quedado expuesto el acero base, no se desarrollará corrosión mientras exista zinc en las cercanías. En el caso de la pintura la corrosión comienza a desarrollarse de inmediato.

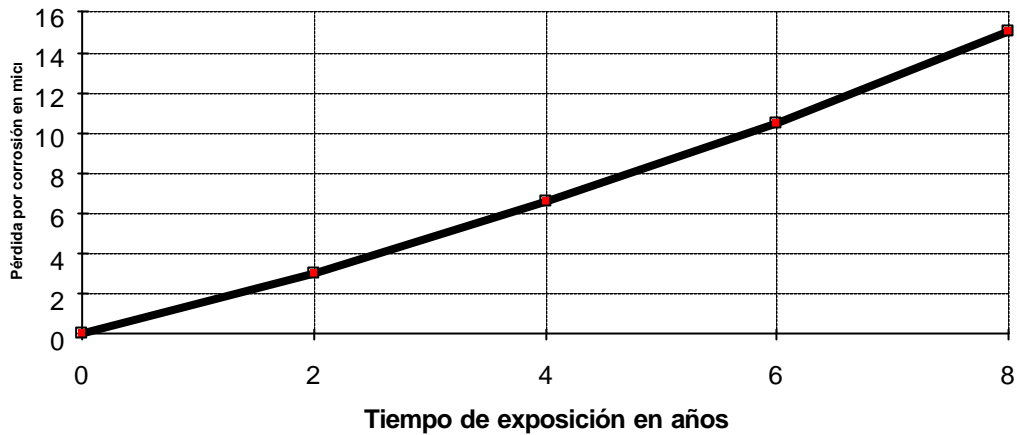
Para corroborar esto último, veamos un gráfico de durabilidad del recubrimiento galvanizado Z 270 (40 micrones de espesor) en medio rural, considerado de baja agresividad.

En el mismo, en ordenadas se indica el espesor de recubrimiento perdido por acción de la corrosión en micrones y en abscisas el tiempo transcurrido en años. Como se observa en el gráfico, después de 8 años de exposición, la pérdida de masa del recubrimiento apenas fue de 15 micrones, es decir el 38% del recubrimiento original, quedando una reserva de 25 micrones. Teniendo en cuenta que el medio rural, expuesto a lluvias directas, es mucho más agresivo que el que se puede encontrar en un panel aislado del medio exterior por una barrera impermeable, se puede inferir que no existirán problemas de durabilidad en el acero galvanizado dentro de un panel.
